## **Verslag**

Monitoring werking exclusion-  
flaps, sloop 3 appartementen-  
complexen

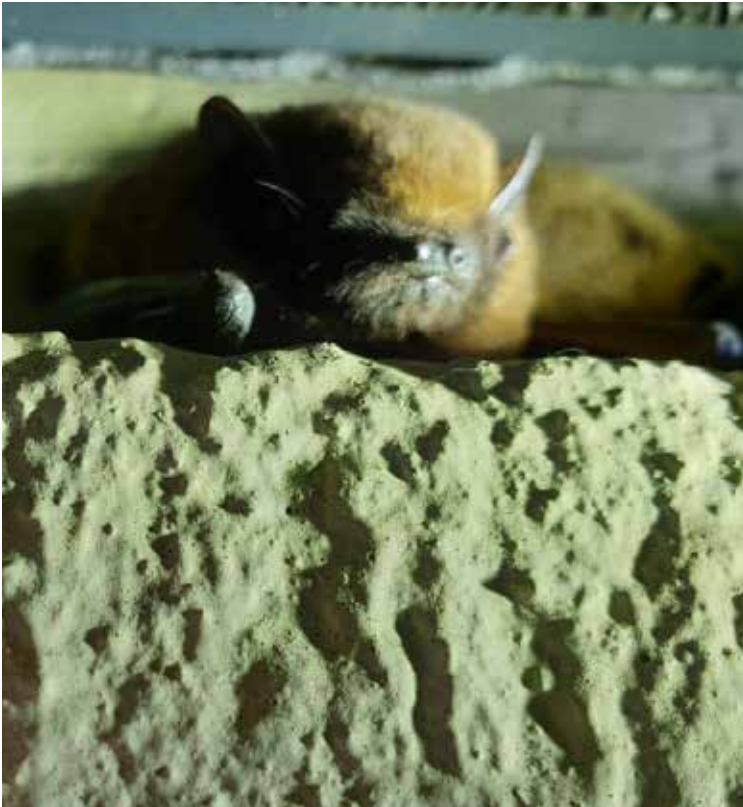
## Overzicht 2: Vleermuisverblijfplaatsen onder lekdorpels

Links, foto verblijvende vleermuis. Rechts, principe detail van de verblijfplaatsen.

De gesloopte appartementencomplexen (zie foto overzicht 1) waren een unieke casus om ontmoedigingstechnieken te monitoren en te toetsen. In de complexen waren enkele tientallen oppervlakkige gewone dwergvleermuisverblijfplaatsen aanwezig. Een groot deel van deze verblijfplaatsen bevond zich onder lekdorpels onder raamkozijnen (zie foto overzicht 2). Het unieke aan deze situatie was dat de vleermuisverblijfplaatsen volledig te inspecteren waren. Hierdoor kon per situatie worden vastgesteld of en hoe snel de vleermuizen na het aanbrengen van de ontmoediging hun verblijfplaats hadden verlaten.

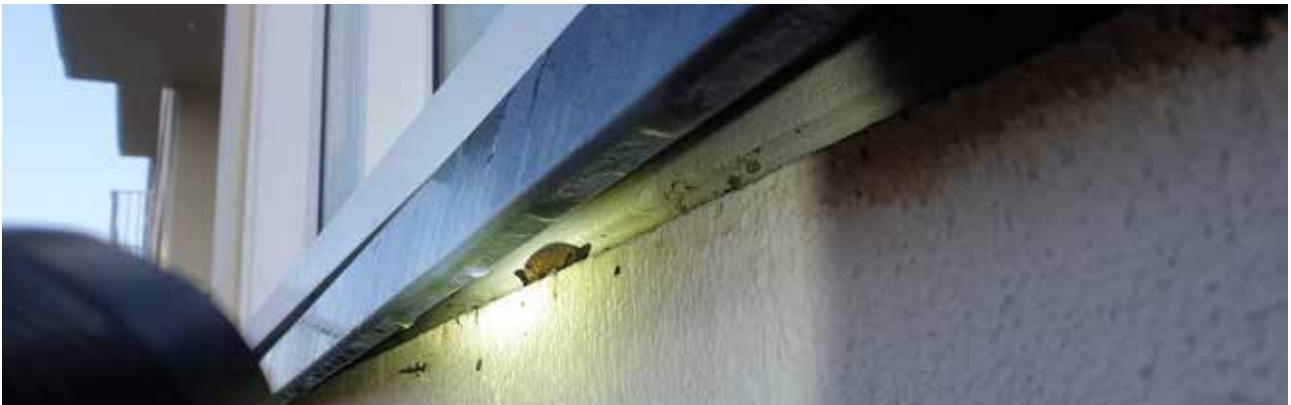
Foto van verblijvende vleermuis onder lekdorpel.

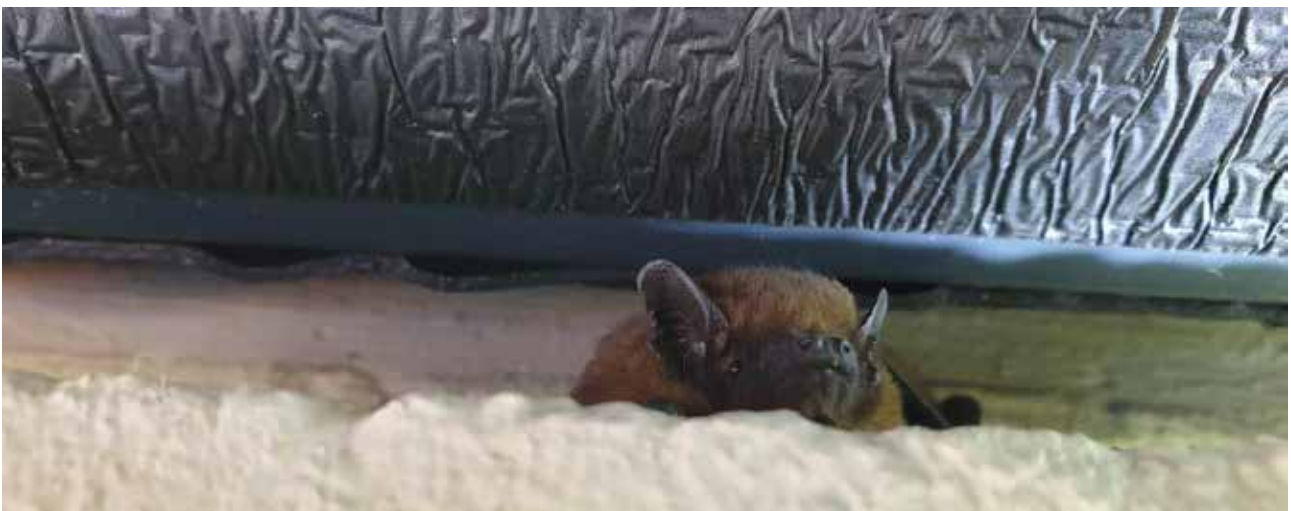
Foto van verblijvende vleermuis onder lekdorpel.

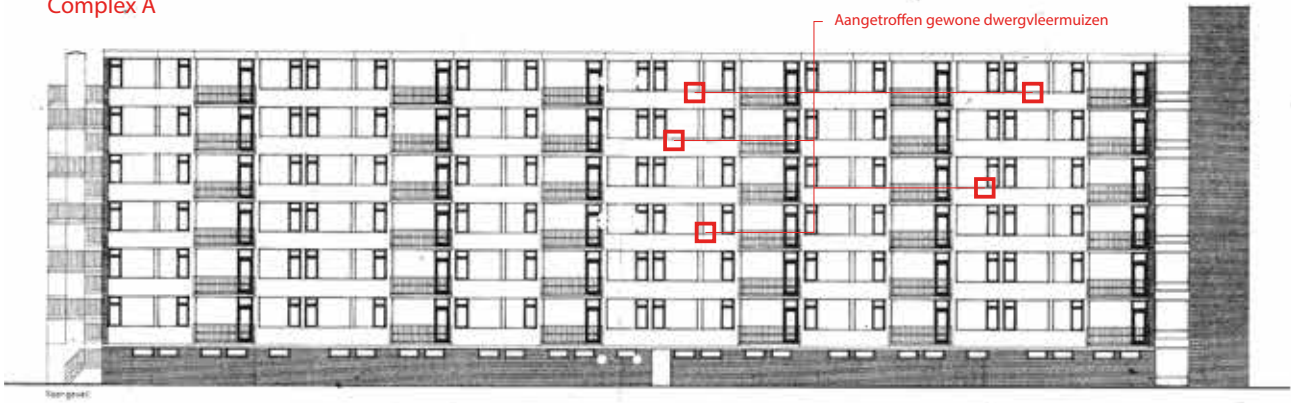
Complex A

### Overzicht 3: Locaties aangetroffen verblijvende vleermuizen

De monitoring werd op de volgende wijze uitgevoerd: Als tijdens de ontmoediging verblijvende vleermuizen werden aangetroffen, dan werd de locatie van deze verblijvende vleermuizen vastgelegd. Alleen volledig inspecteerbare verblijven onder lekdorpels werden hierbij meegenomen. In totaal werden in twee appartementencomplexen acht vleermuisverblijfplaatsen aangetroffen (zie overzicht 3). Alle aangetroffen vleermuisverblijven werden iedere ochtend, nadat ze waren aangetroffen, gecontroleerd of de verblijfplaatsen nog in gebruik waren.

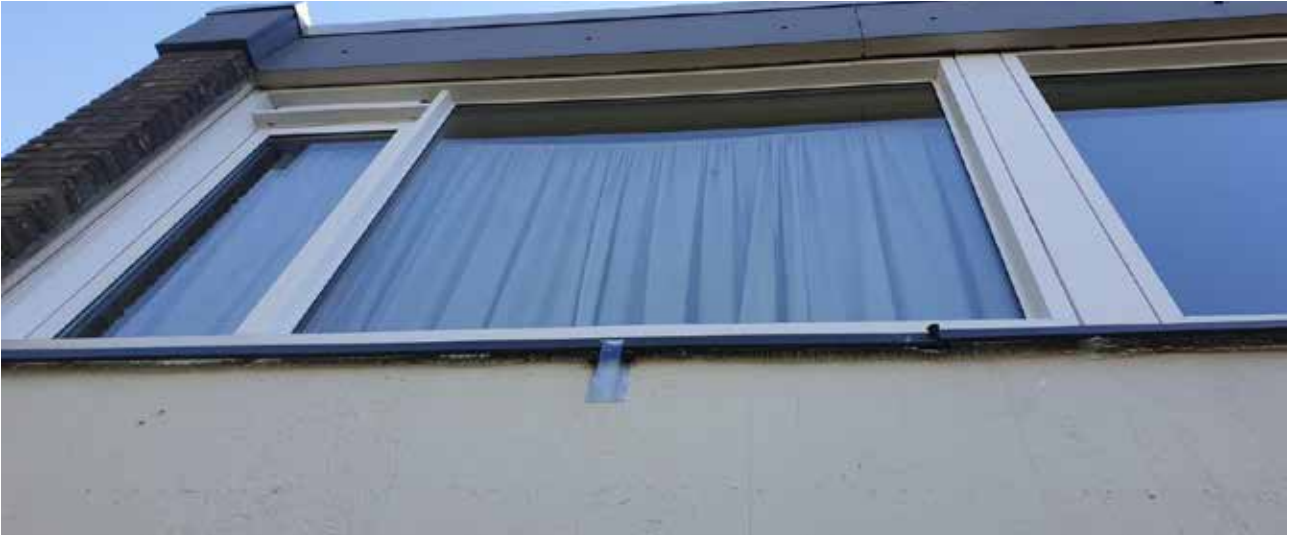
*Exclusion flap geplaatst onder waterslag*

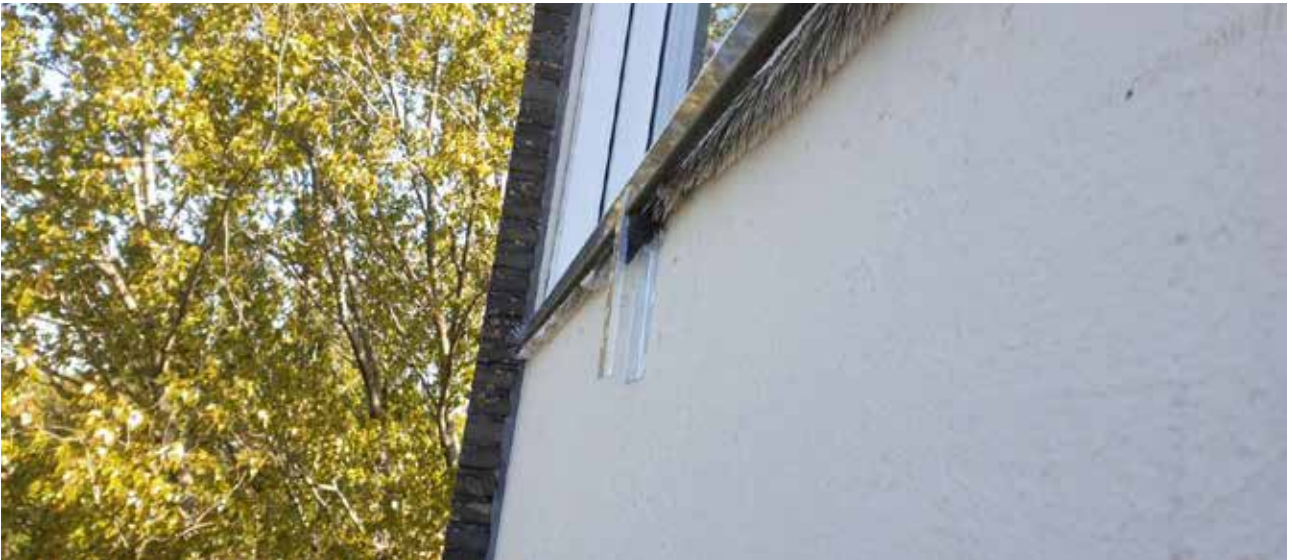
*Exclusion flap geplaatst onder waterslag*

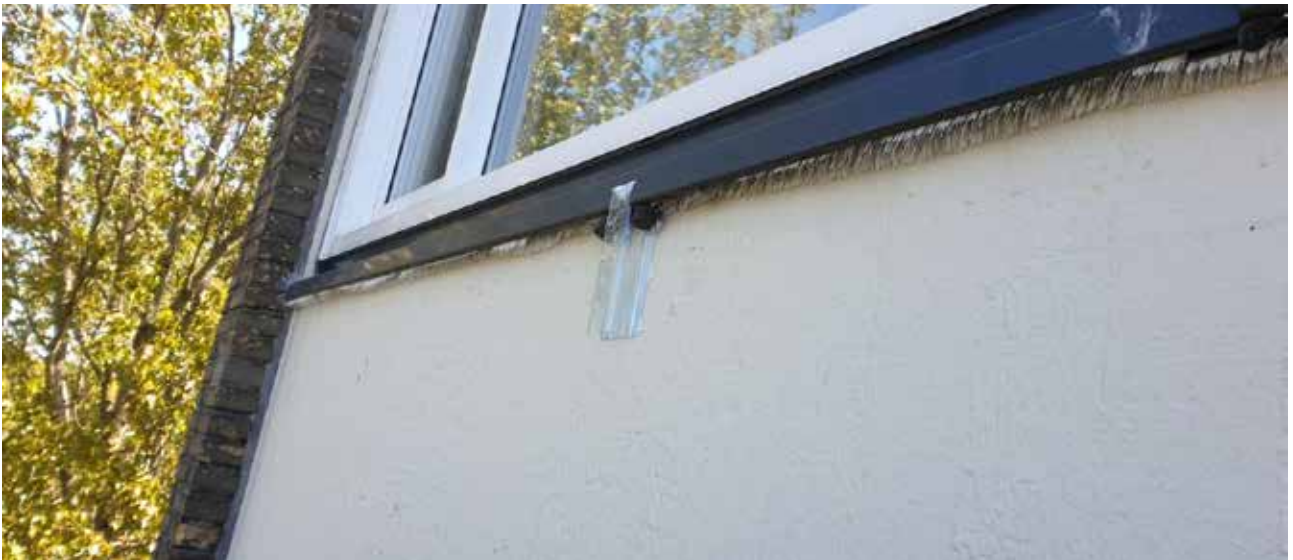
*Exclusion flap geplaatst onder waterslag*

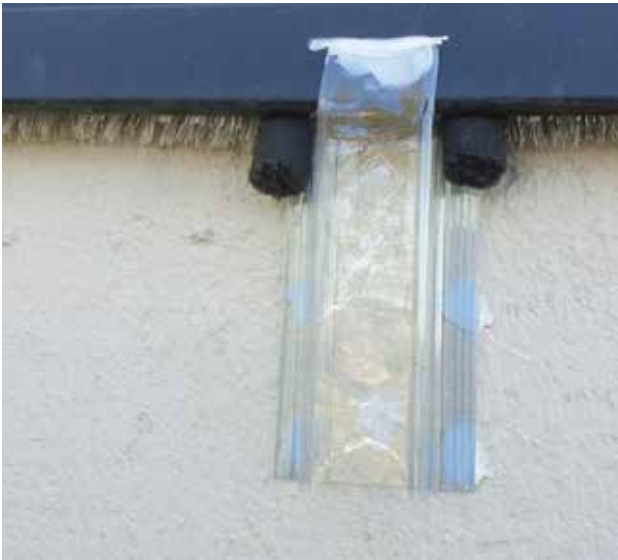
*Exclusion flap geplaatst onder waterslag*
