Ecologisch factsheet huismustil

HMPT1 Permanente huismustil

HMT3 Tijdelijke huismustil

HMTIL1 Permanente huismustil

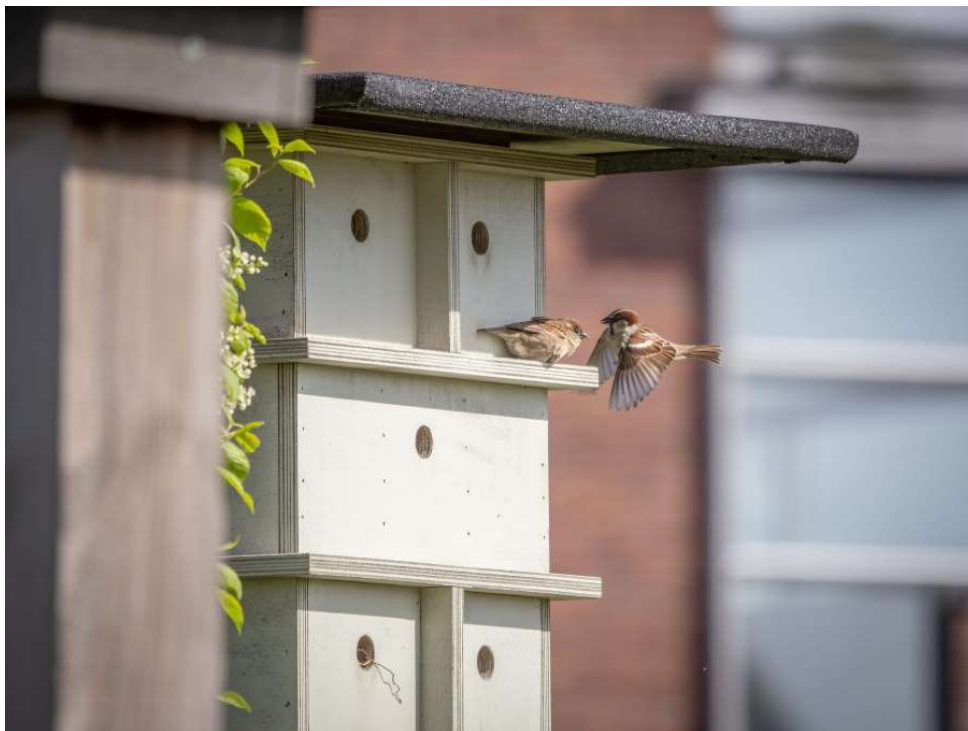
Figuur 1: Een huismussenpaartje bij de permanente huismustil HMPT1 van Unitura.
